**Das
sächsische Bauernhaus
in Siebenbürgen**

**Was wie machen an alten Häusern?
Ein Leitfaden zur altbaugerechten Instandsetzung**

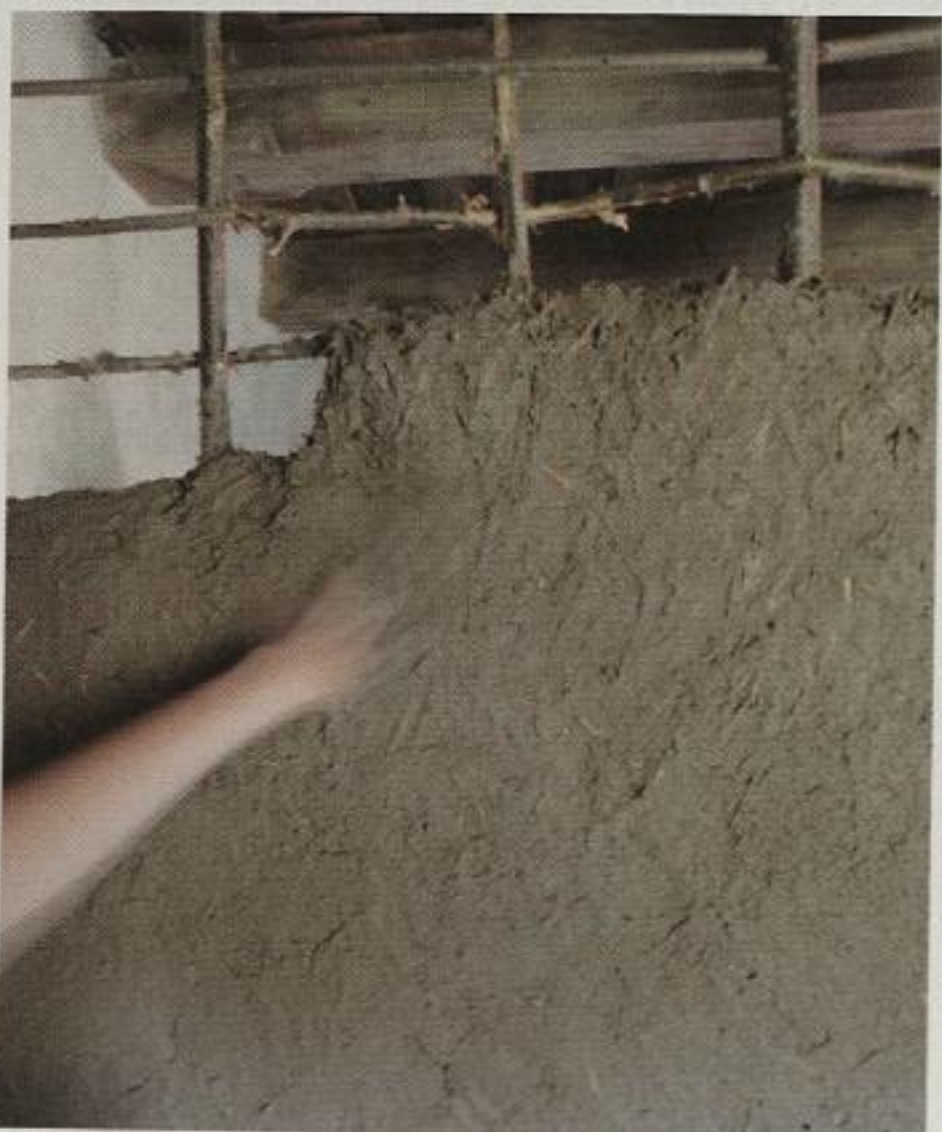
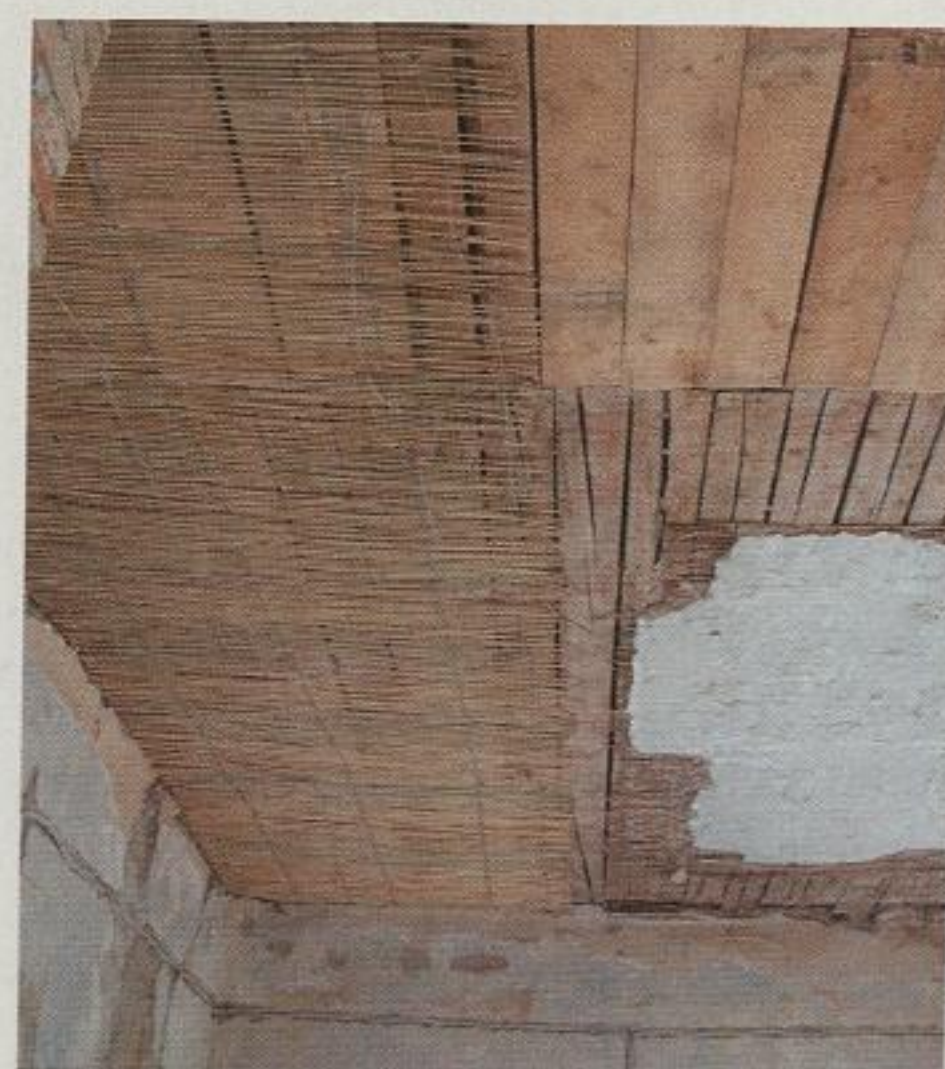
4. Reparatur einer Unterdecke mit Reetmatten und Kalkputz.

Bis zur Erfindung von industriell gefertigten Gipsplatten war die handwerkliche Herstellung solcher Putzflächen von Unterdecken, Dachschrägen und Leichtwänden üblich. Unter die Deckenbalken, bzw. auf die Unterkonstruktion der Wände wird zunächst eine Sparschalung aus 18–20 mm dicken Brettern genagelt, darauf eine Putzträgermatte aus Reet, mit Draht verflochten, geheftet und diese schließlich in 2–3 Lagen verputzt (→ Innenputz S. 73, Foto 134.4).

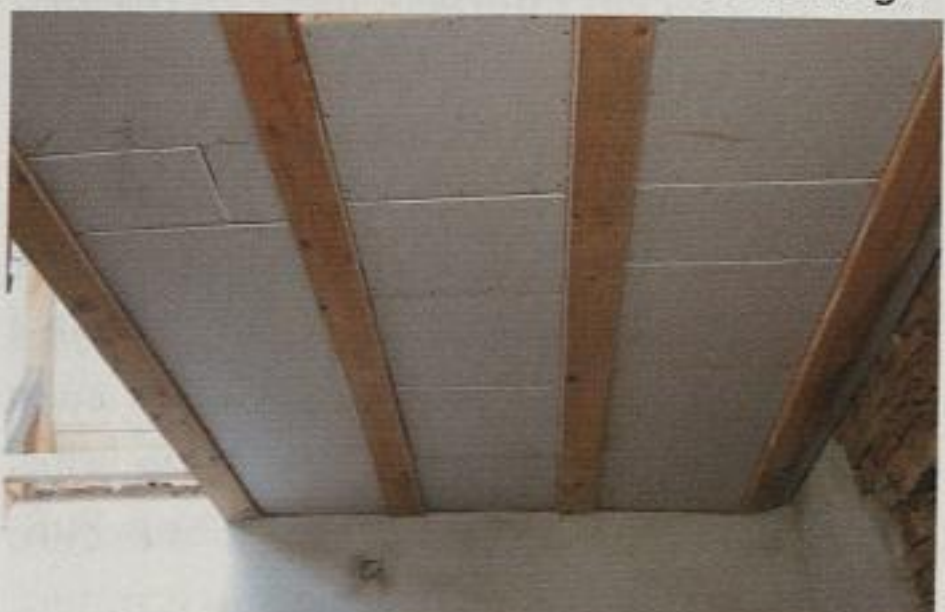
5. Für den Neubau von Unterdecken ist alternativ auch der Einsatz von Gipsplatten möglich, hier aus dekorativen Gründen zwischen die Balken verlegt.

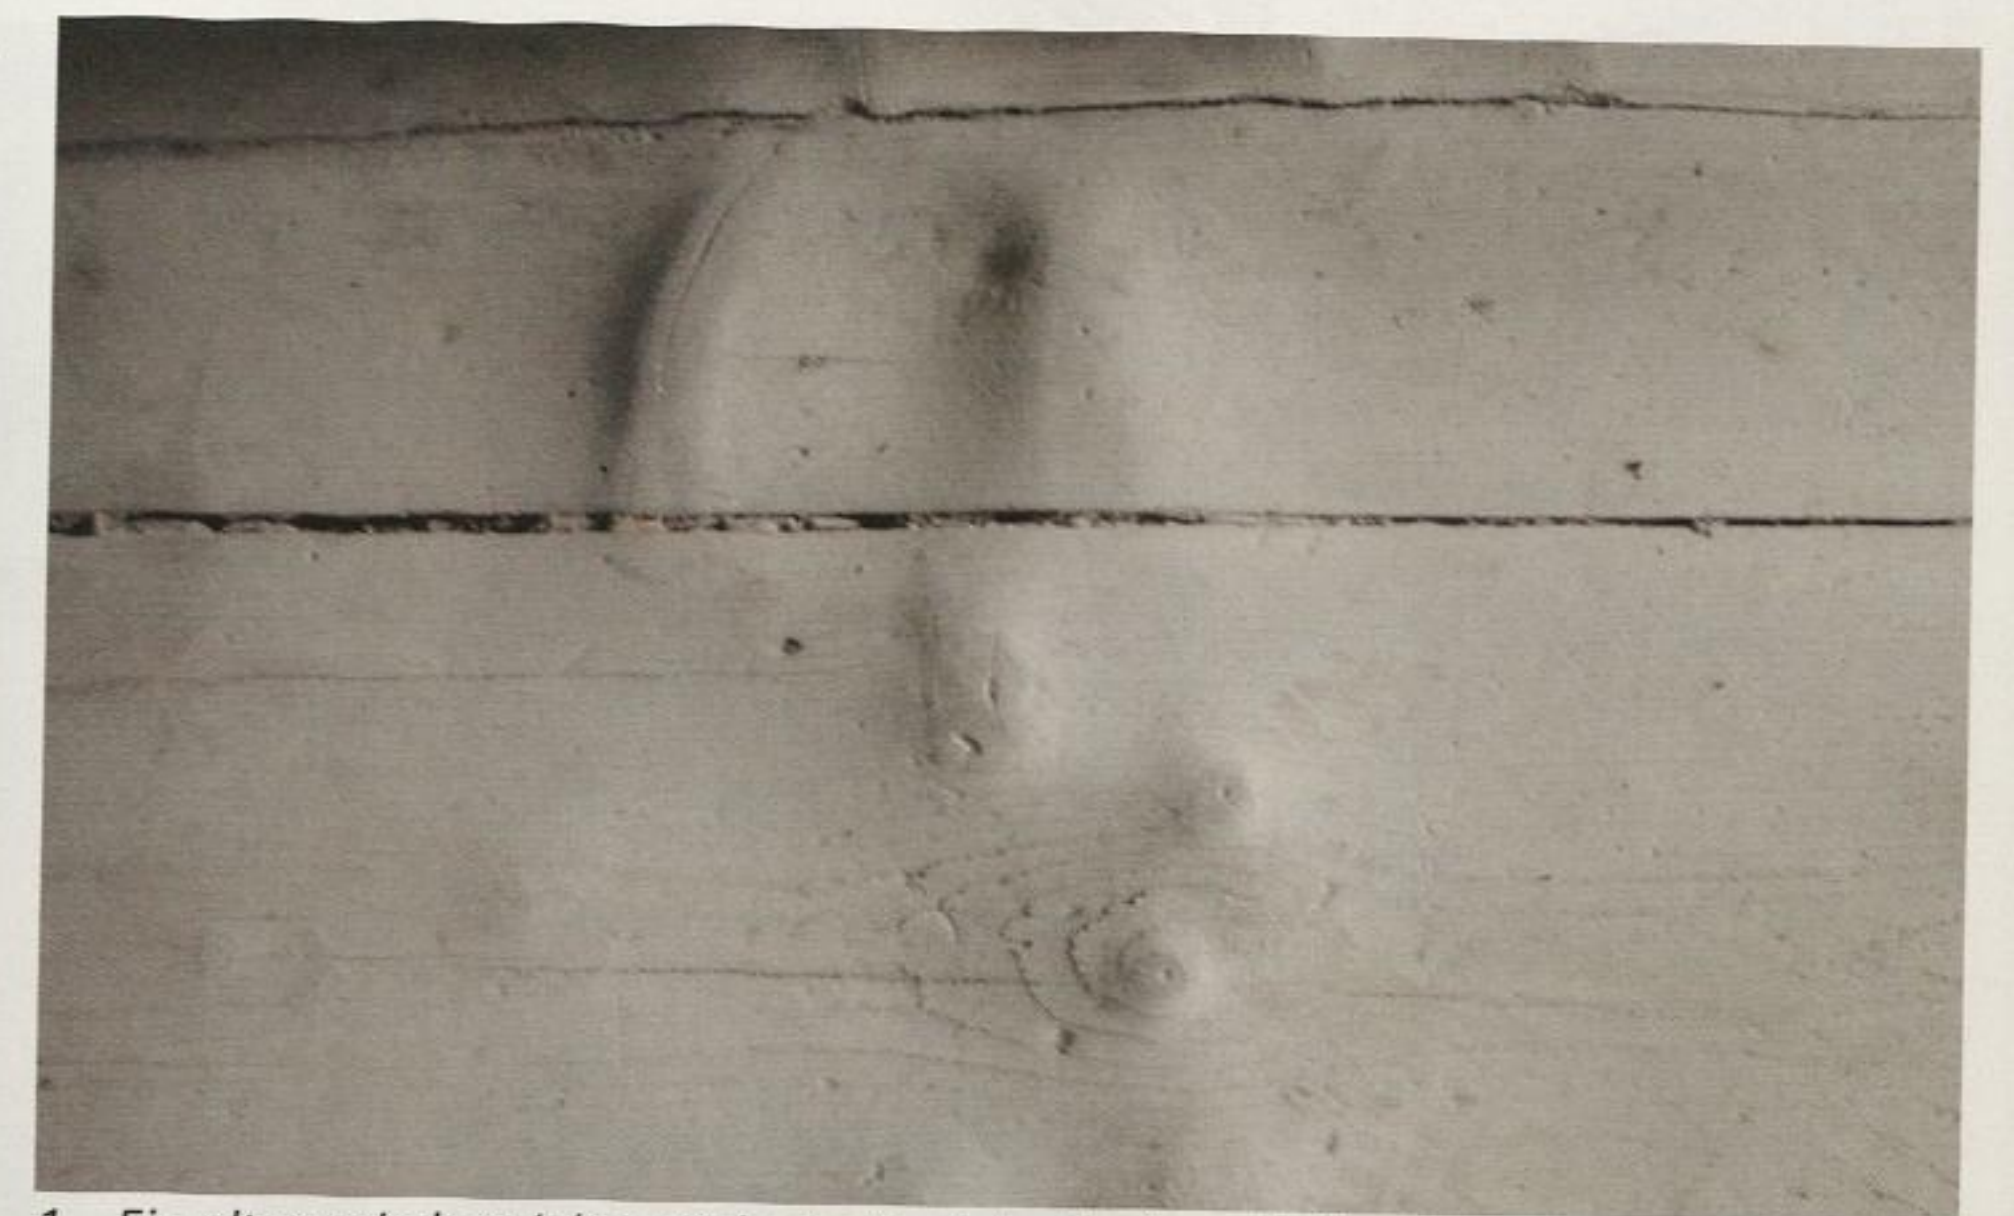
1. Ein alter unbehandelter Dielenboden ist sehr dauerhaft, vergraut an der Oberfläche und zeigt deutliche Abnutzungserscheinungen.

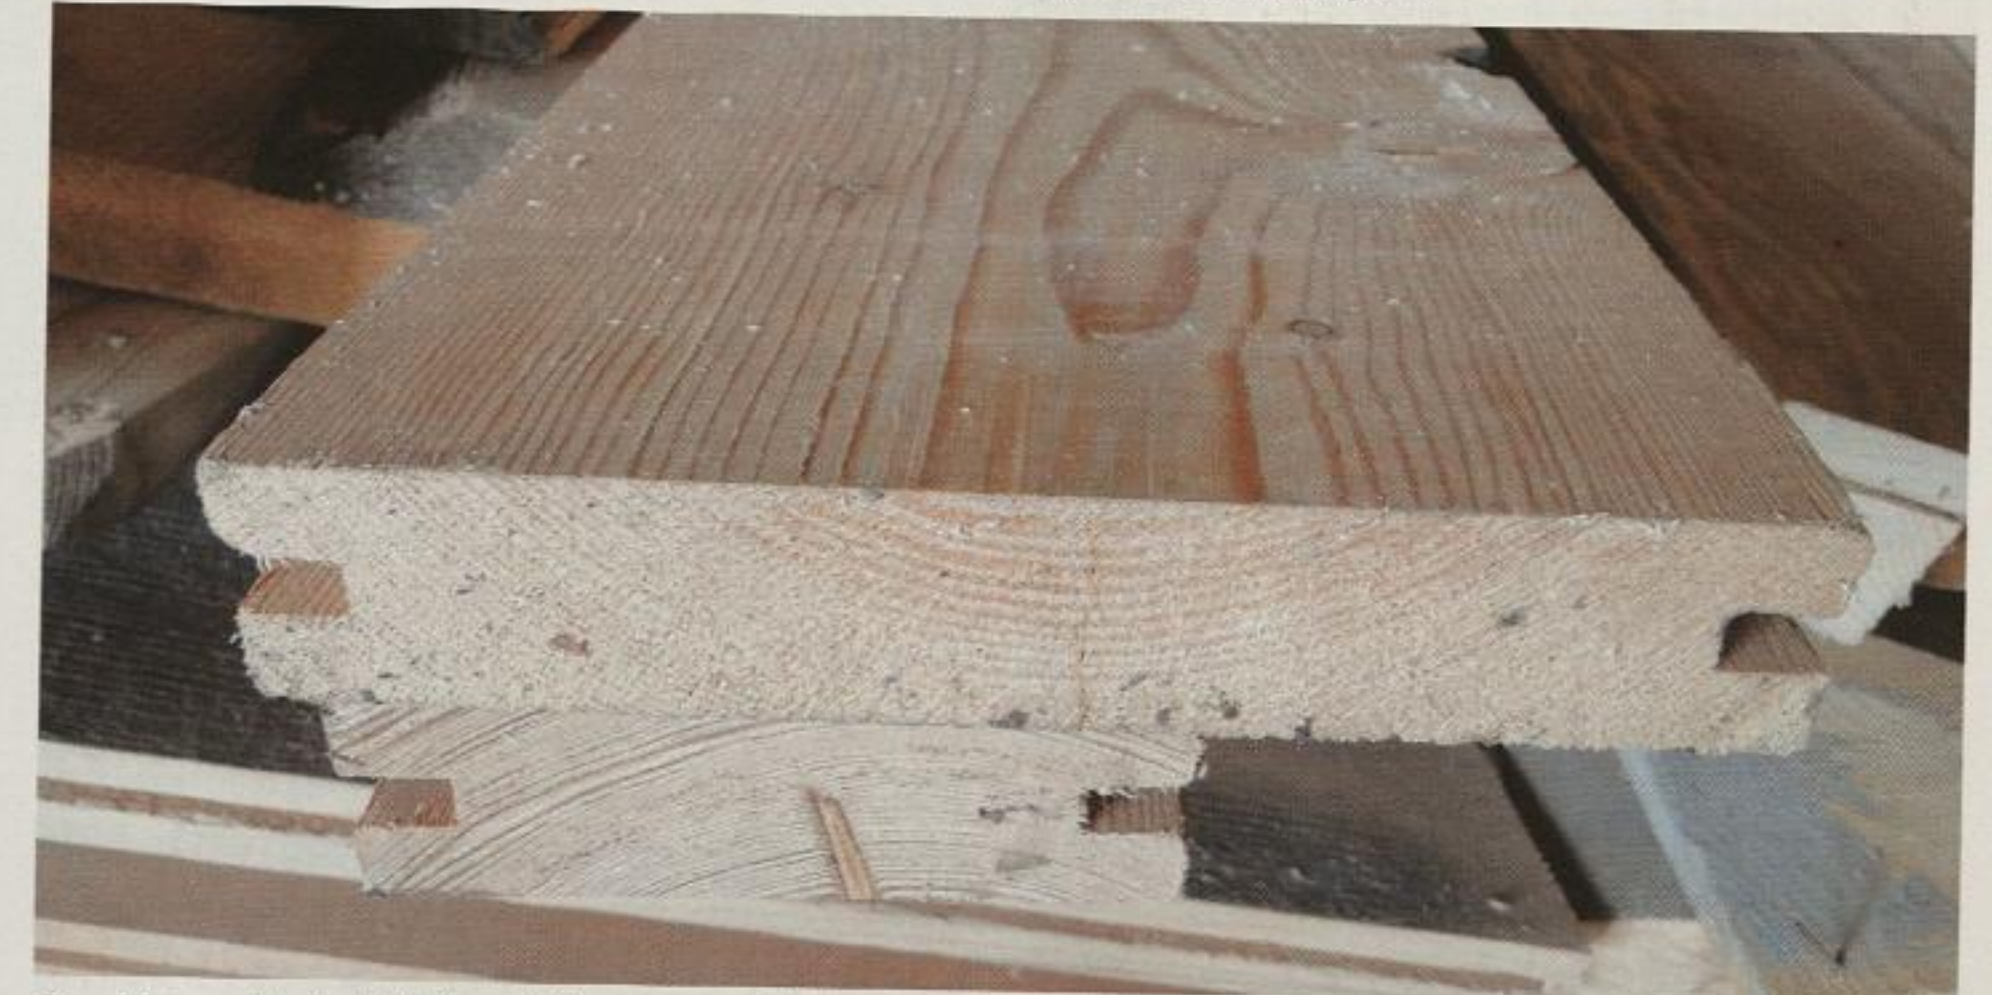
2. Neue Hobeldielen können auf gleiche Weise hergestellt werden wie früher, an den Stößen gefügt und genutet für das Einsetzen einer Feder. Die Breite des Stammes sollte voll ausgenutzt und Dielen unterschiedlicher Breiten hergestellt werden.

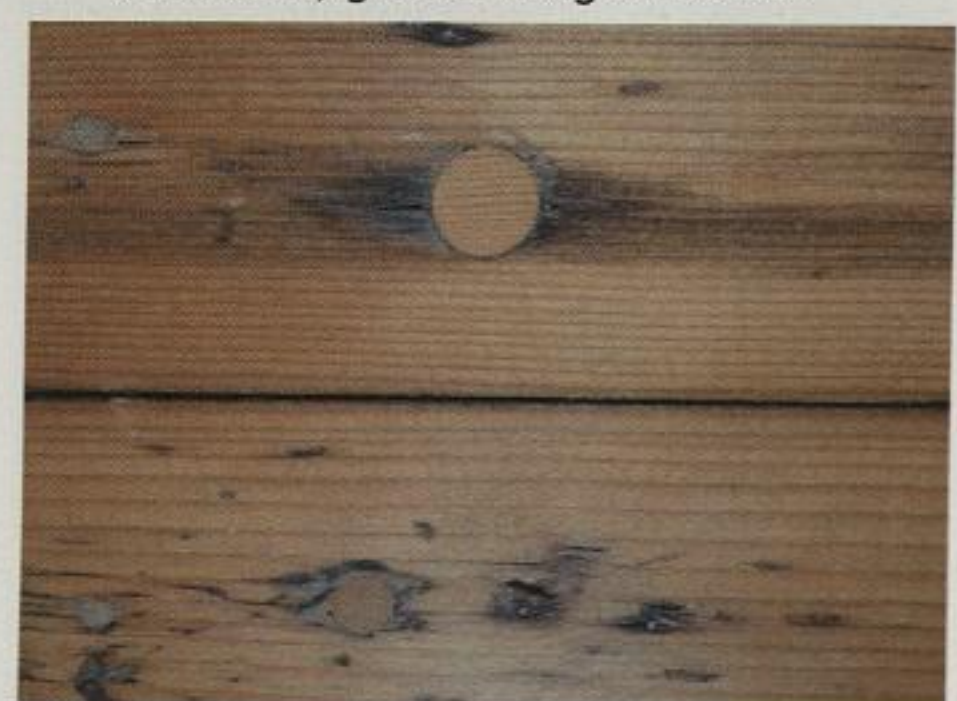
5. **Alte Diele, neu verlegt mit ausgebohrten und verpropften Nagellöchern.**

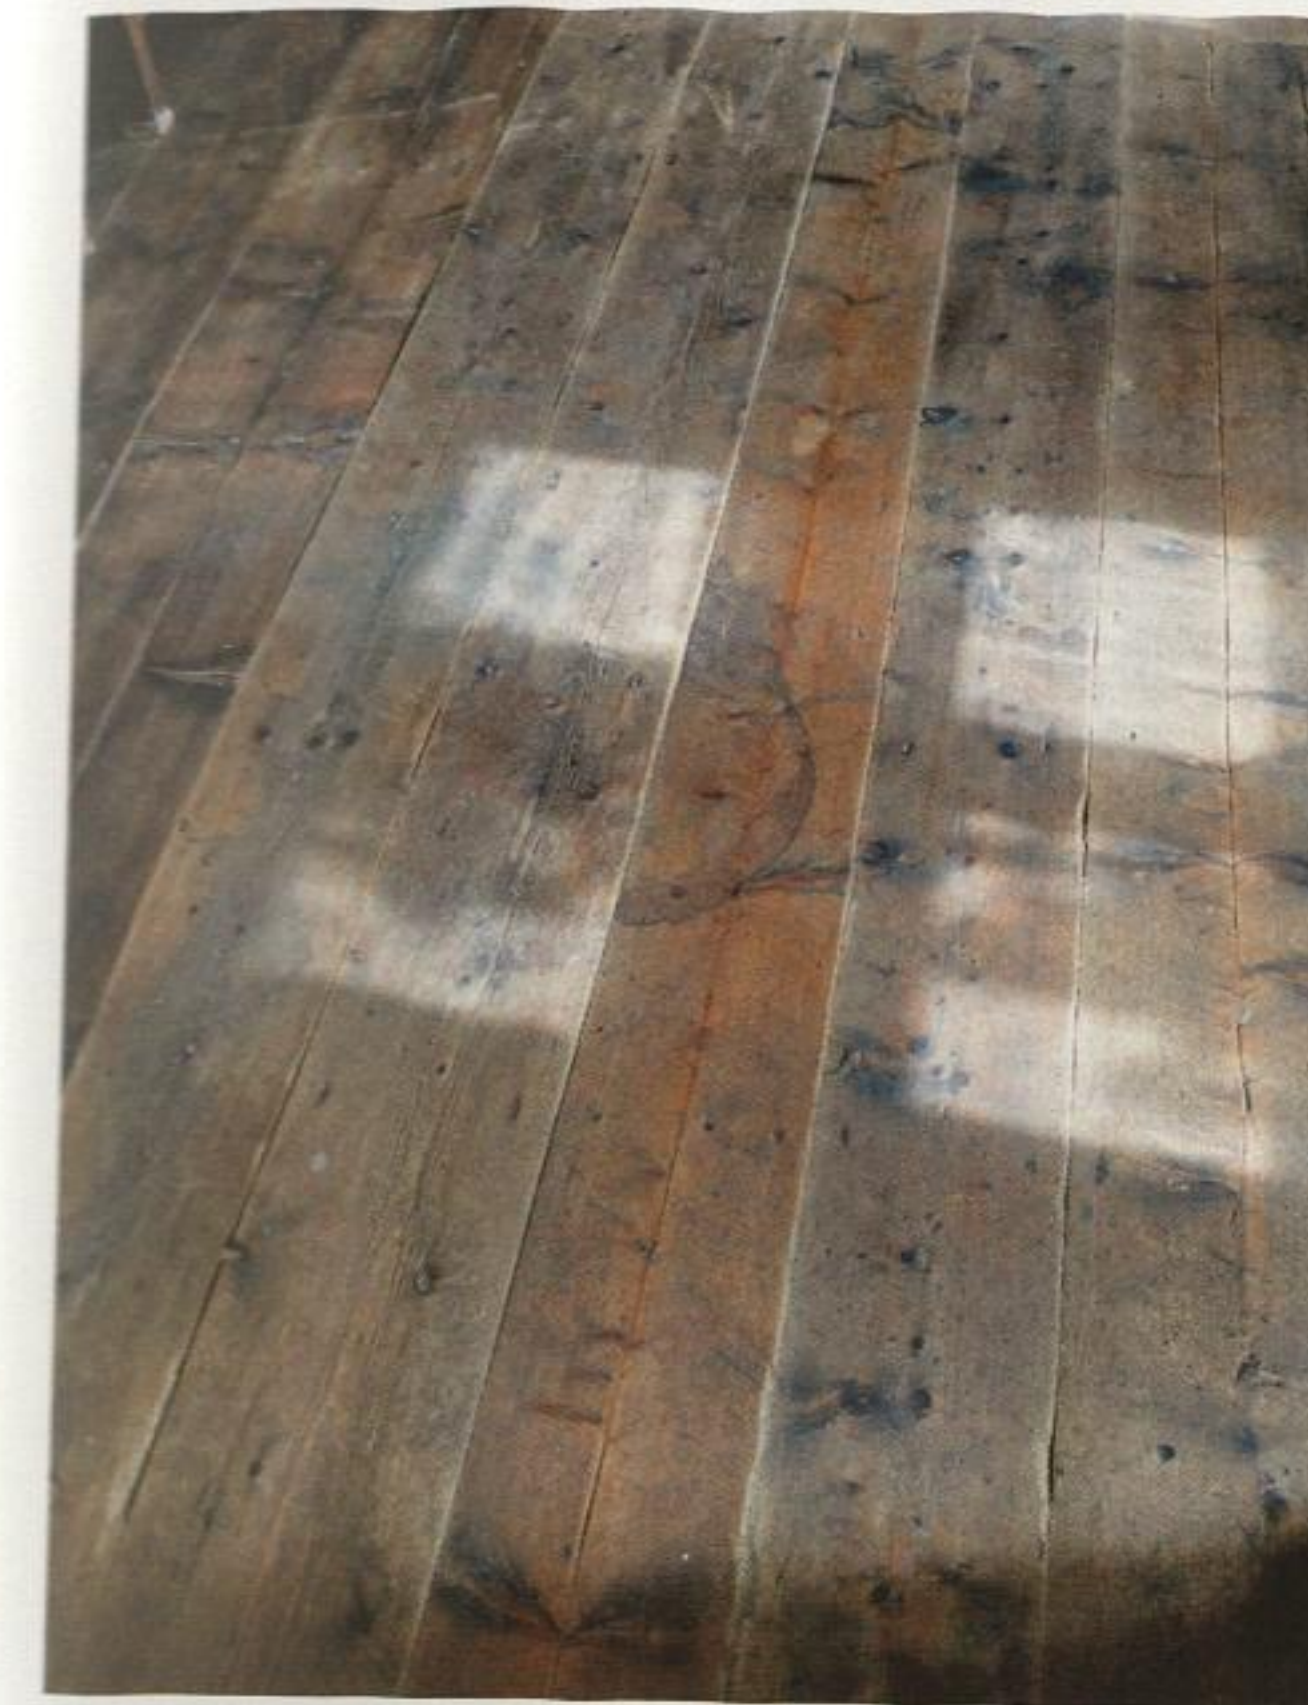
1. **Alter Dielenboden, unbehandelt**

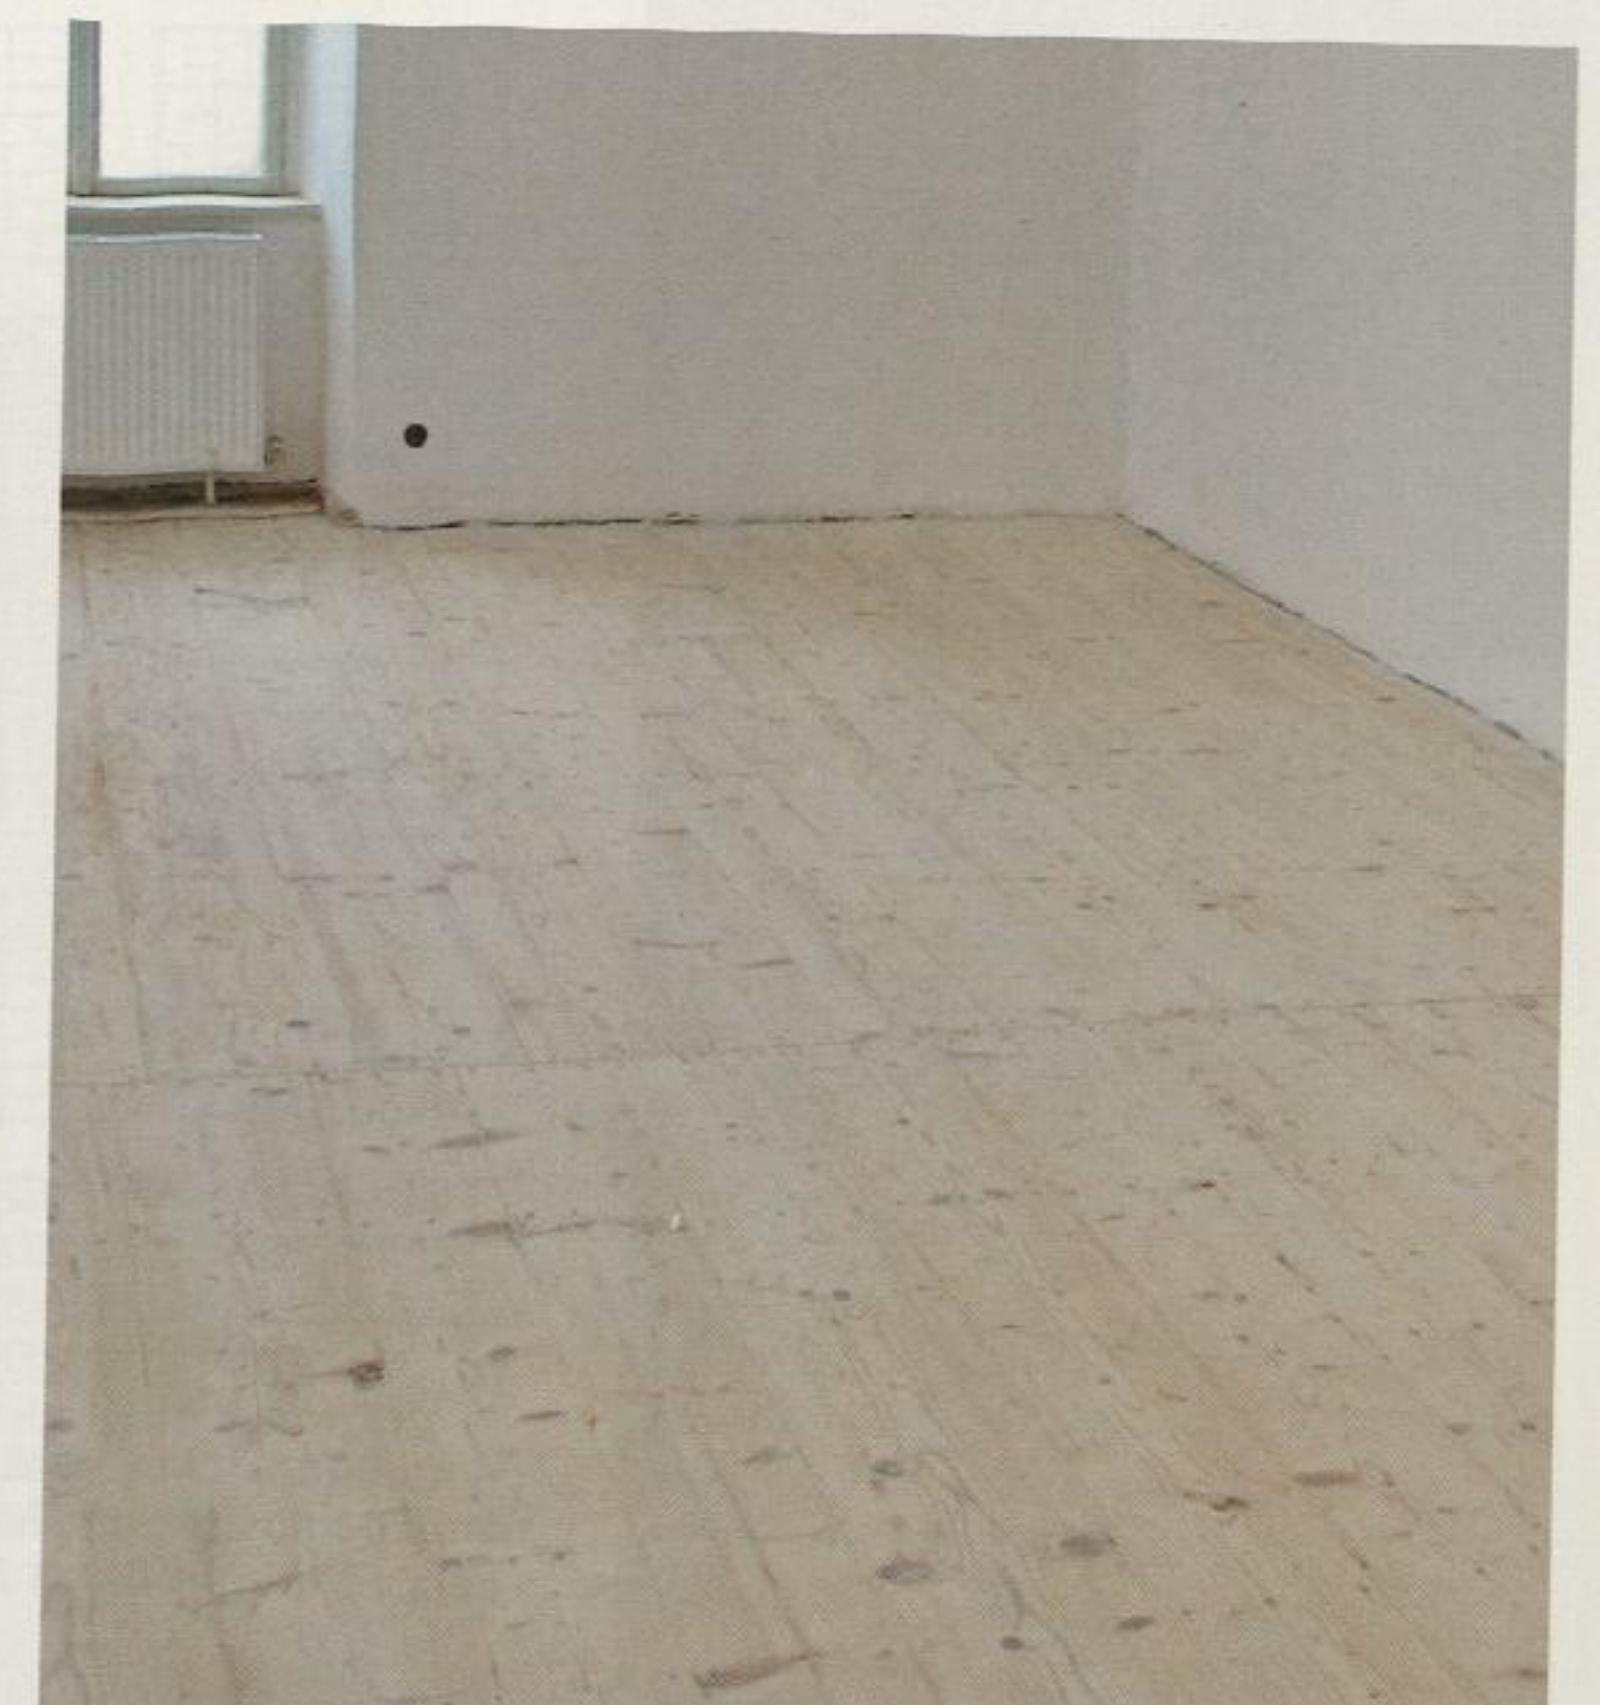
2. **Alter Dielenboden, gebleicht und mit Holzseife behandelt**

Die alten Dielenböden sind mit Lauge und Seife behandelt worden und haben keine weitere Oberfläche erhalten. Heute werden hochwertige Holzseifen im Handel angeboten, die eine dauerhafte und diffusionsoffene Oberfläche bilden. Keinesfalls sollen Holzfußböden mit Lacken versiegelt werden, weil damit die Oberfläche abgeschlossen wird. Lacke bilden nur kurzfristig einen dichten Überzug und sind daher auch nur kurzfristig schön. Kratzer, Risse, eindringende Feuchtigkeit und das Arbeiten des Holzes lassen die

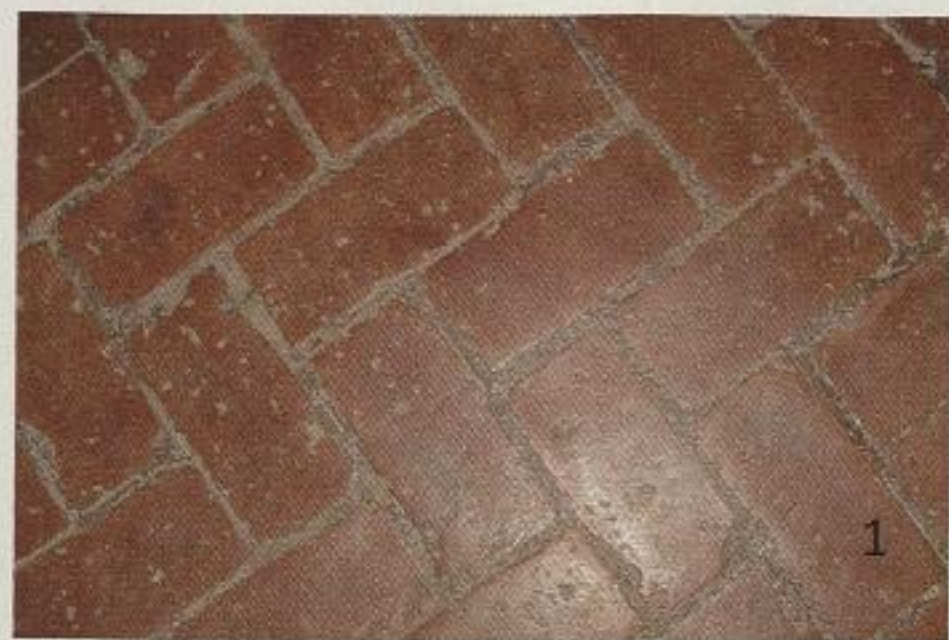
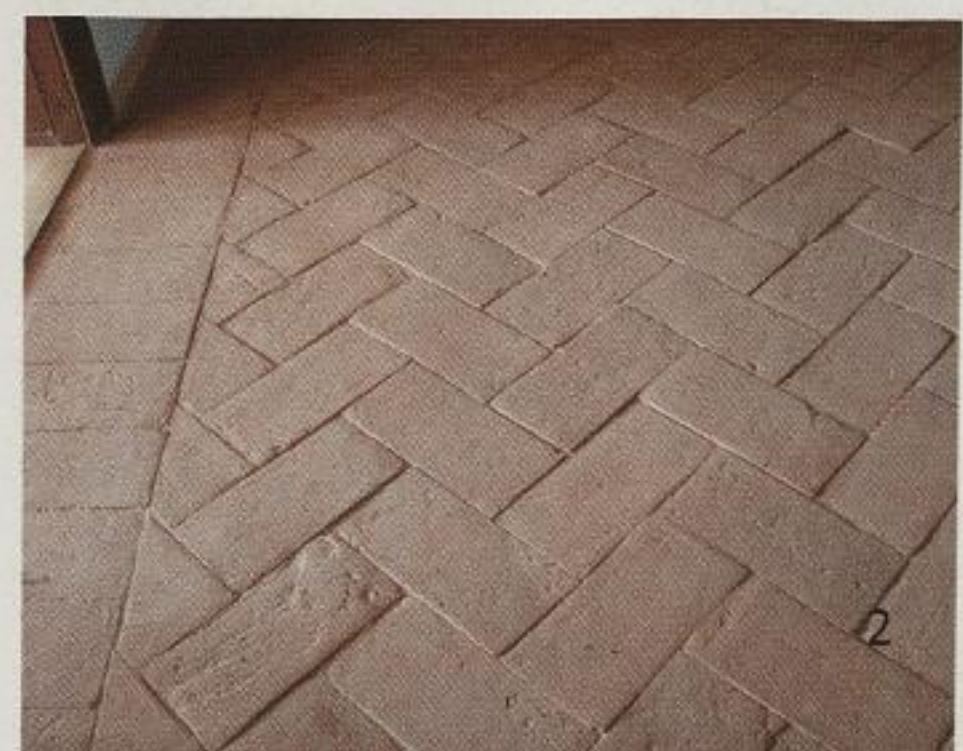
1. Alter Ziegelboden, geölt und gewachst in gutem Pflegezustand.
2. Neu verlegter Ziegelboden, beide im Fischgratverband.

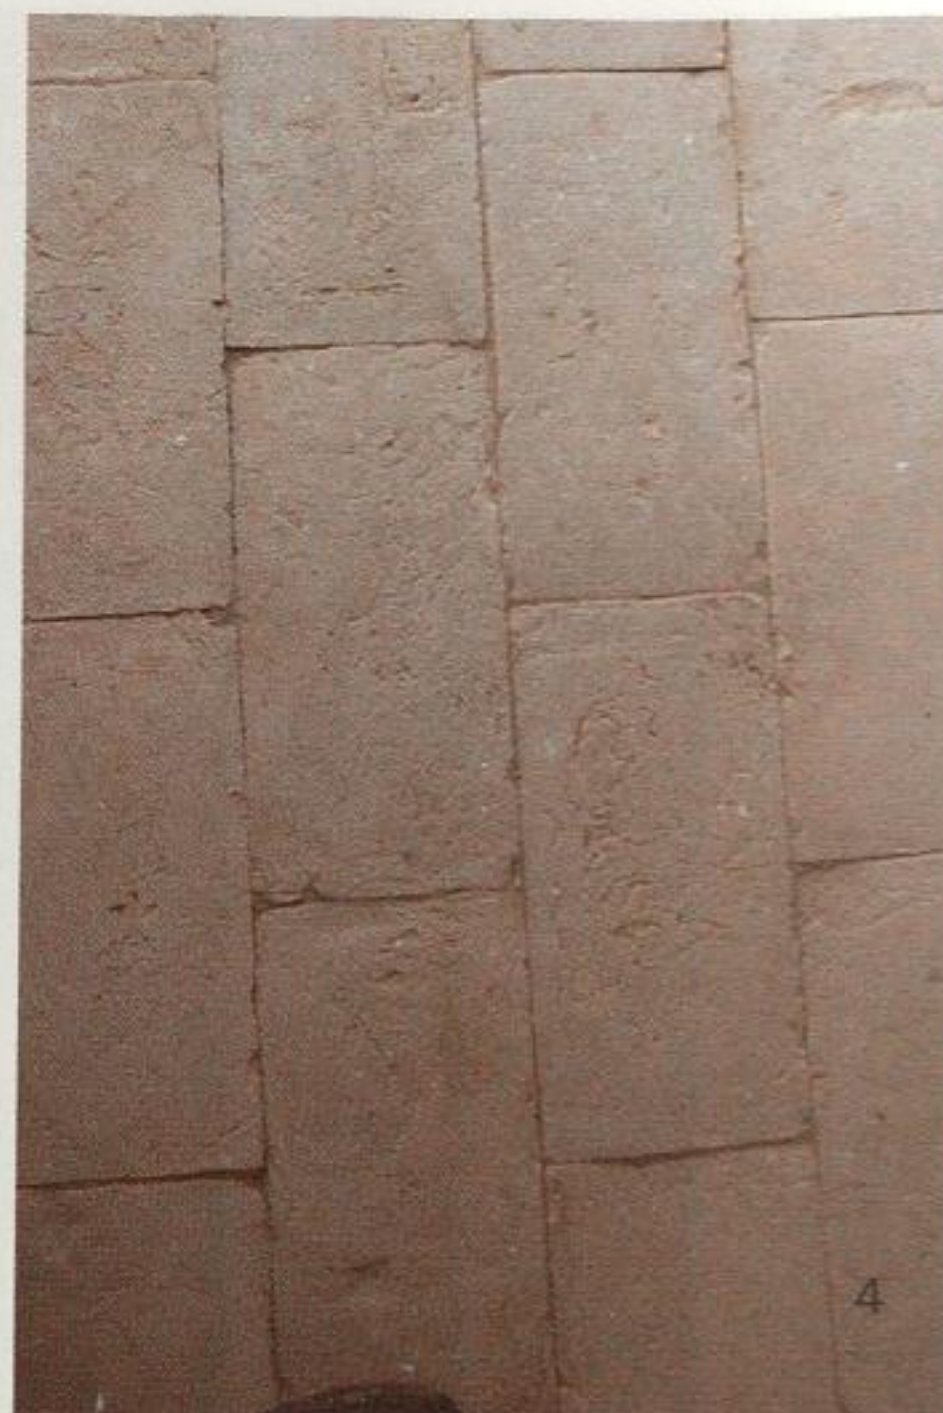
4. Verlegung im Läuferverband. Die Ziegel sind fugenlos mit der besandeten Rückseite nach oben verlegt.

Nach der Trocknung und ggf. Nachverdichtung kann darauf der Ziegelboden in Kalk- oder Lehm Mörtel verlegt werden. Der Verlegeart, ob im Läufer-, Fischgrat-, Block- oder einem anderen Verband ist dem Geschmack und der Phantasie anheim gegeben. Auch eine Mischung mit anderen Formaten oder Ziersteinen ist denkbar, historisch aber in Siebenbürgen nicht belegt. Es empfiehlt sich, vorab einen Verlegeplan anzufertigen. In jedem Falle sollte ein Randfries aus parallel verlegten Platten eingeplant werden (Abb. 144.3; Foto 144.2, 145.5). Die Platten werden nicht mit der handgestrichenen Seite, sondern mit der besandeten Rückseite nach oben fugenlos dicht verlegt.

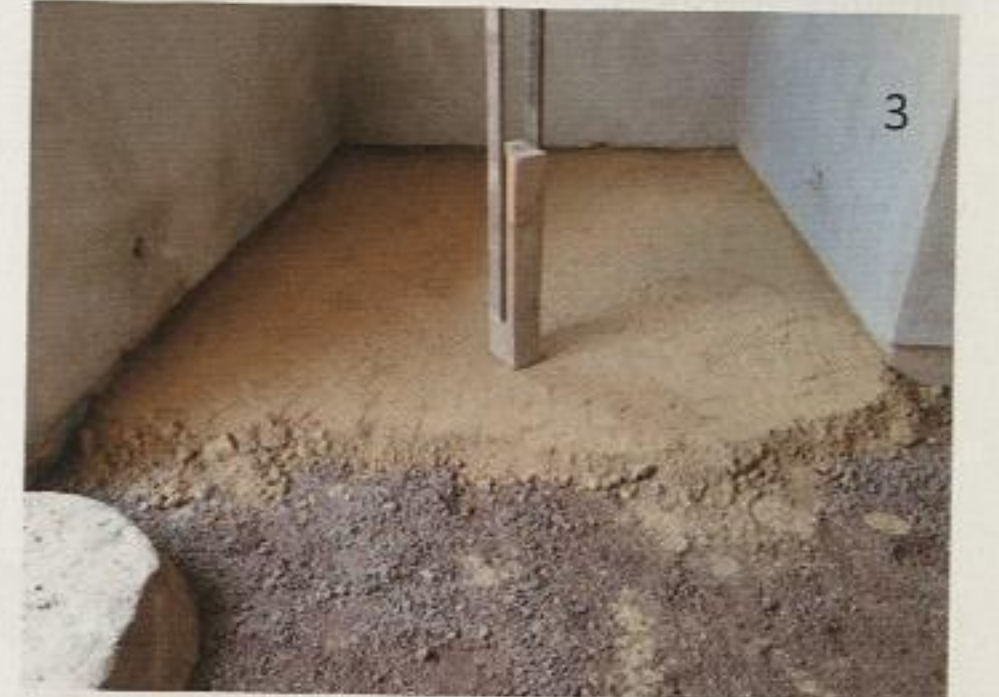
3. Stampflehm auf Dämmschüttung

wie etwa die weit verbreitete Noppenfolie können ebenfalls eingesetzt werden, damit wird aber auch eine Verdunstung durch die Bodenfläche verhindert, was in Einzelfällen eine höhere Feuchtebelastung der Fundamente und Grundmauern zur Folge haben kann. Die Verdunstungsfähigkeit (diffusionsoffen) sollte über die gesamte Bodenfläche erhalten bleiben. Auf den Rieselschutz wird eine Dämmschüttung aus porösem Vulkangestein (scorie) oder einem anderen unverrottbaren Material wie etwa Blähton in einer Dicke von 12–15 cm aufgebracht. Die konventionelle Bauweise sieht für einen solchen Bodenaufbau eine Betonplatte, Styropordämmung und Zementestrich vor. Auf diese nahezu irreversible aber normgerechte Bauweise kann man jedoch gut verzichten, wenn man die „weiche“ Bauweise der alten Bauernhäuser akzeptiert hat, auf die ja kaum eine Norm anwendbar ist. Dann kann man mit gutem Gewissen auf die Dämmschüttung eine Bodenplatte aus Stampflehm aufbringen und verdichten (Foto 144.2). Eine Dicke von 8–10 cm ist dafür ausreichend. Der Lehm soll nicht zu fett und relativ trocken eingebracht werden, um das Schwinden möglichst gering zu halten.

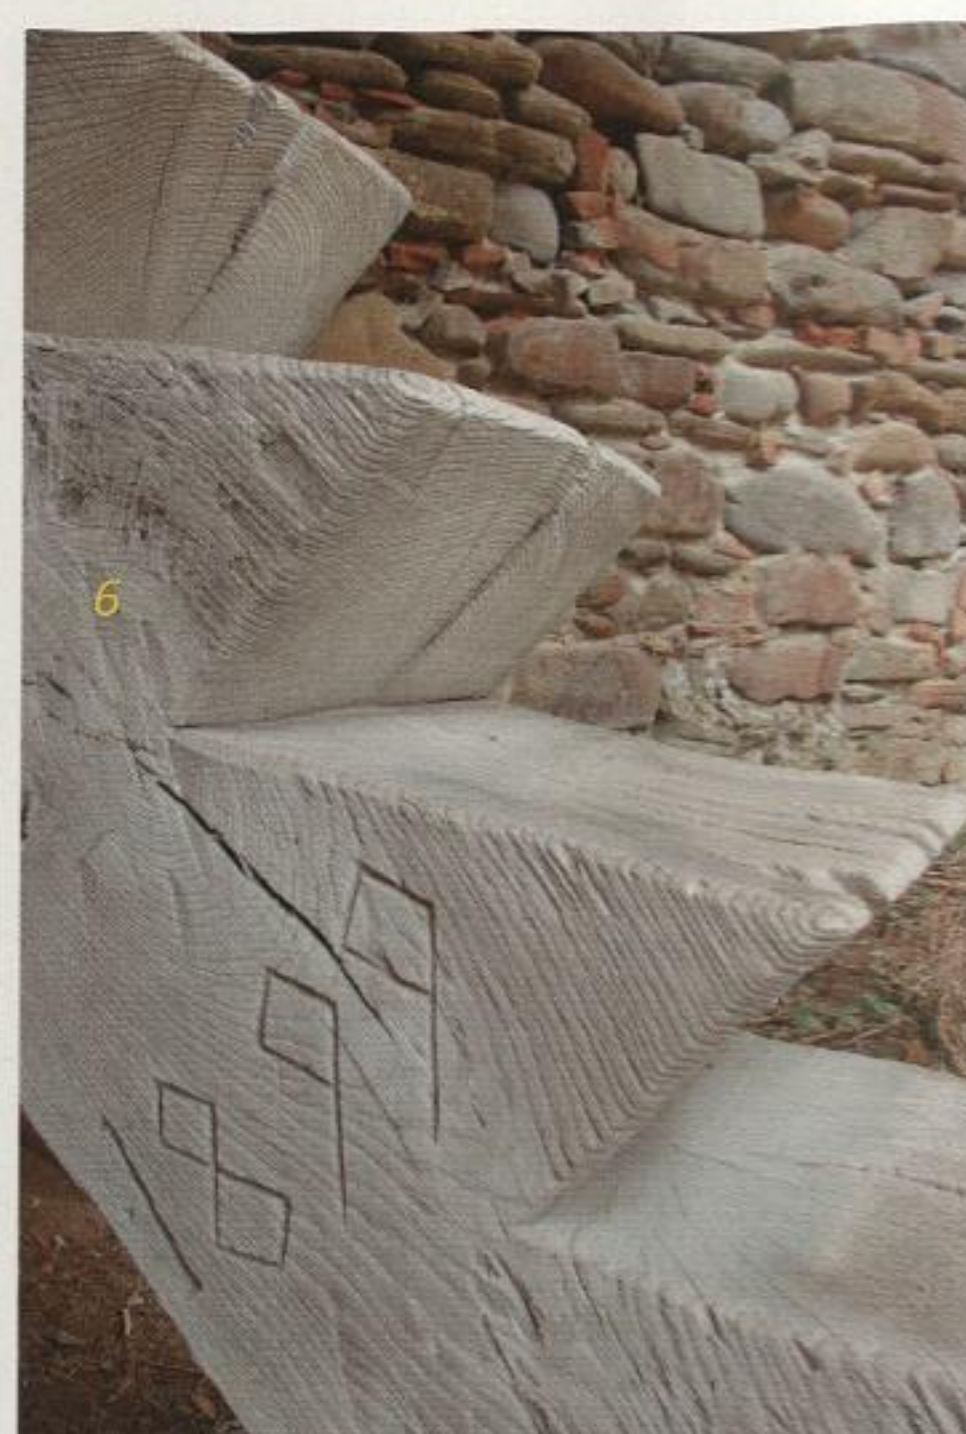
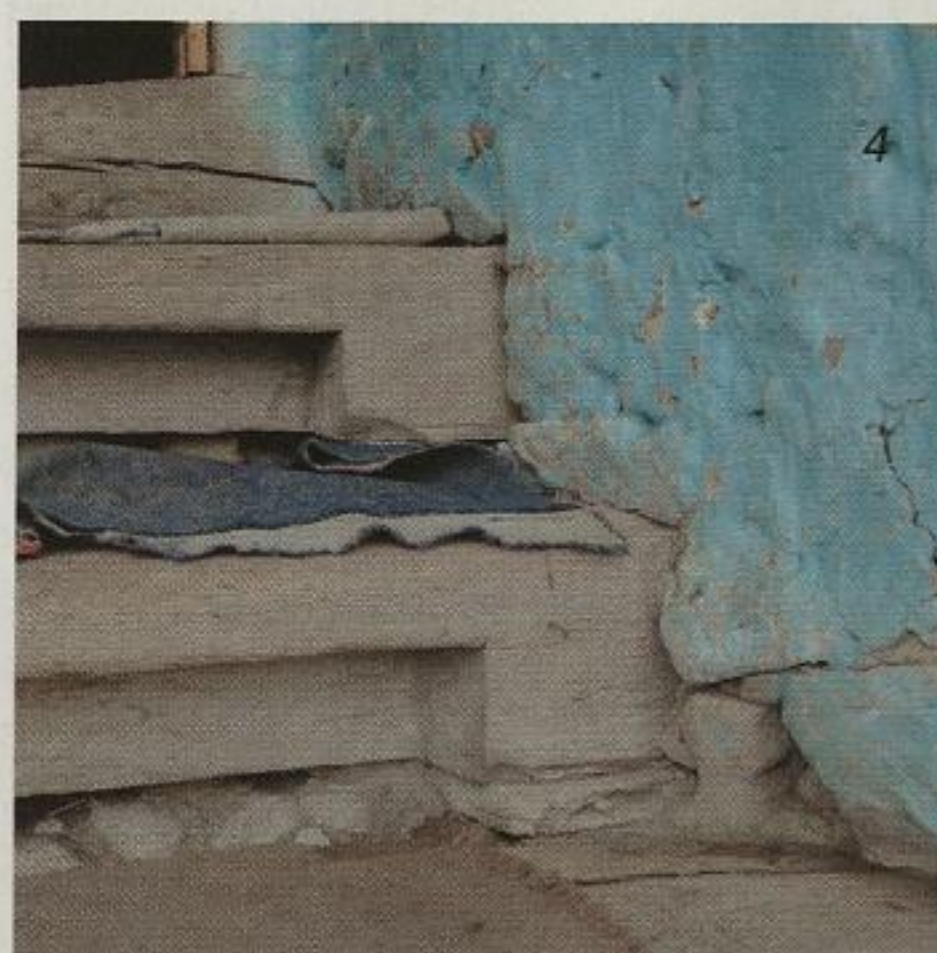
Abb. 146.3. Blockstufen

1. Blockstufen seitlich im Mauerwerk
2. Blockstufen freistehend, Profilierung seitlich herumgeführt
3. Bauprinzip Blockstufen mit unterschiedlicher Profilierung
4. Blockstufen mit abgesetzter Unterschneidung
5. Stufen zum Keller aus ausgewählten, unbearbeiteten Natursteinen
6. Einbaustreppe (Kirchenburg Archita/Arkeden)

Idealerweise liegen sie in der Länge mit etwa 3 cm Auflagerfläche aufeinander auf (Abb. 146.3; Foto 146.1+2). Die Unterschneidungen sind meistens fein profiliert (Stufe 2-4), und manchmal seitlich abgesetzt (146.2+4).

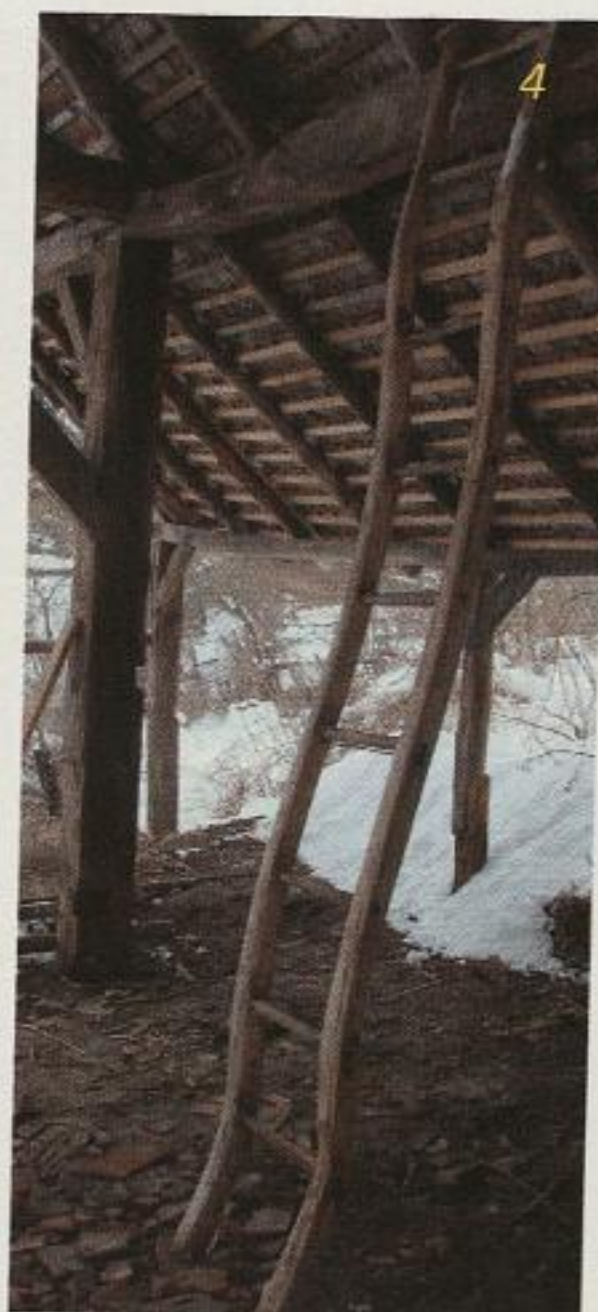
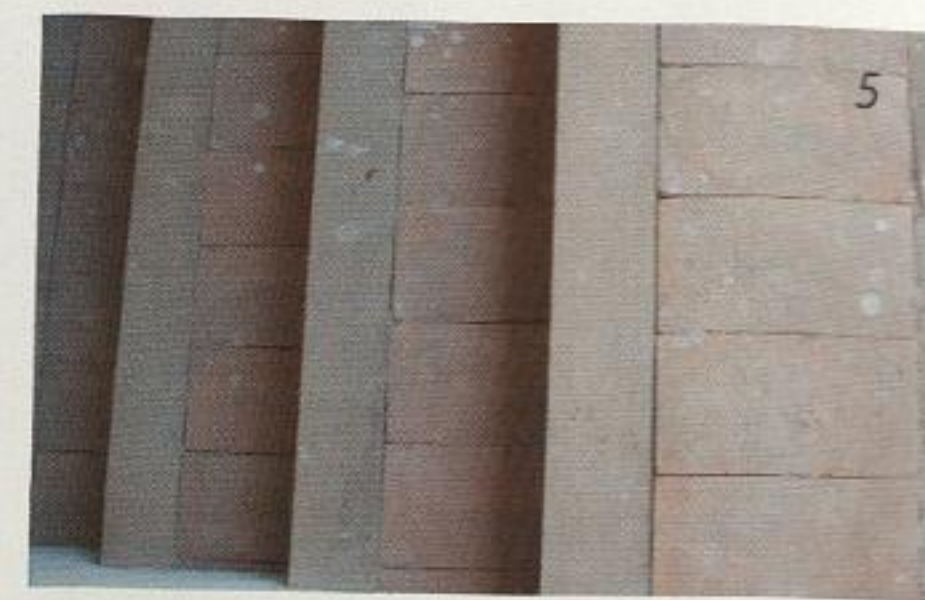
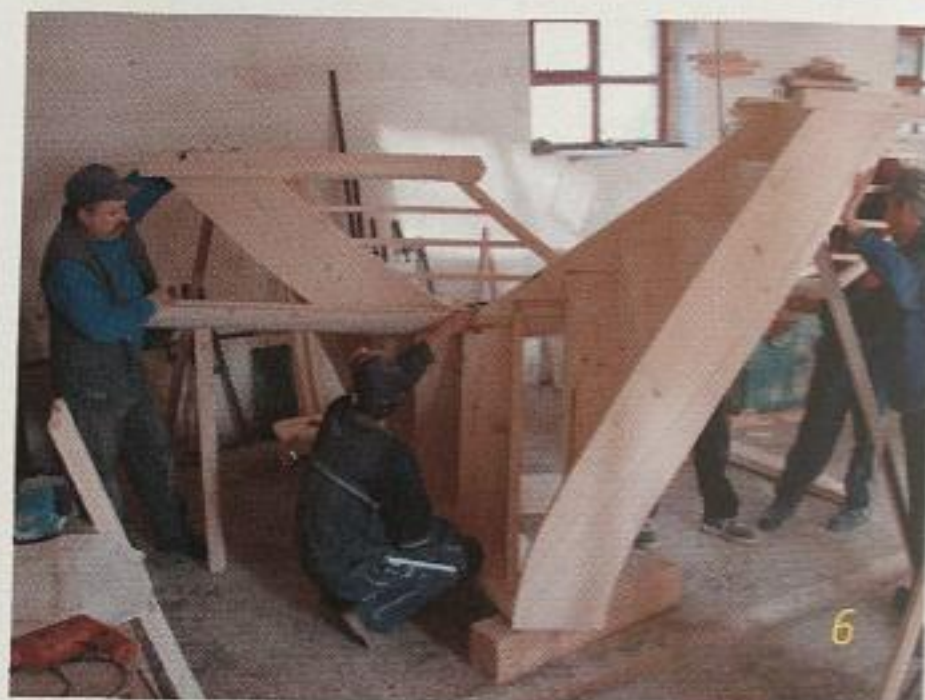
Fotos Seite 148.

1. Eingeschobene gegratete Treppenstufe
2. Gegratete Stufe und gegrateter Geländerpfosten
3. Spindeltreppe aus vorgefertigten Blockstufen
4. Leiter aus einem gespaltenem krummen Stamm
5. Neuer Kellerabgang: Stufenvorderkanten aus Eichenholz, Auftrittsflächen aus Terracottaplatten
6. Vormontage einer 1/2 gewendelten Treppe in der Werkstatt

Eine weitere Variante ist das einseitige Graten der Treppenstufen. Die Stufenkanten werden schwalbenschwanzförmig abgesetzt und in entsprechend ausgesägte Nuten eingeschoben (Foto 148.1). Das Graten ist eine sehr alte traditionelle Verbindungstechnik im Holzbau, die das Arbeiten des Holzes sehr gut berücksichtigt. Üblicherweise wird, anders als auf dem Foto, der Grat auf der Oberseite angebracht, weil die Stufe auf der geraden Fläche besser liegt.

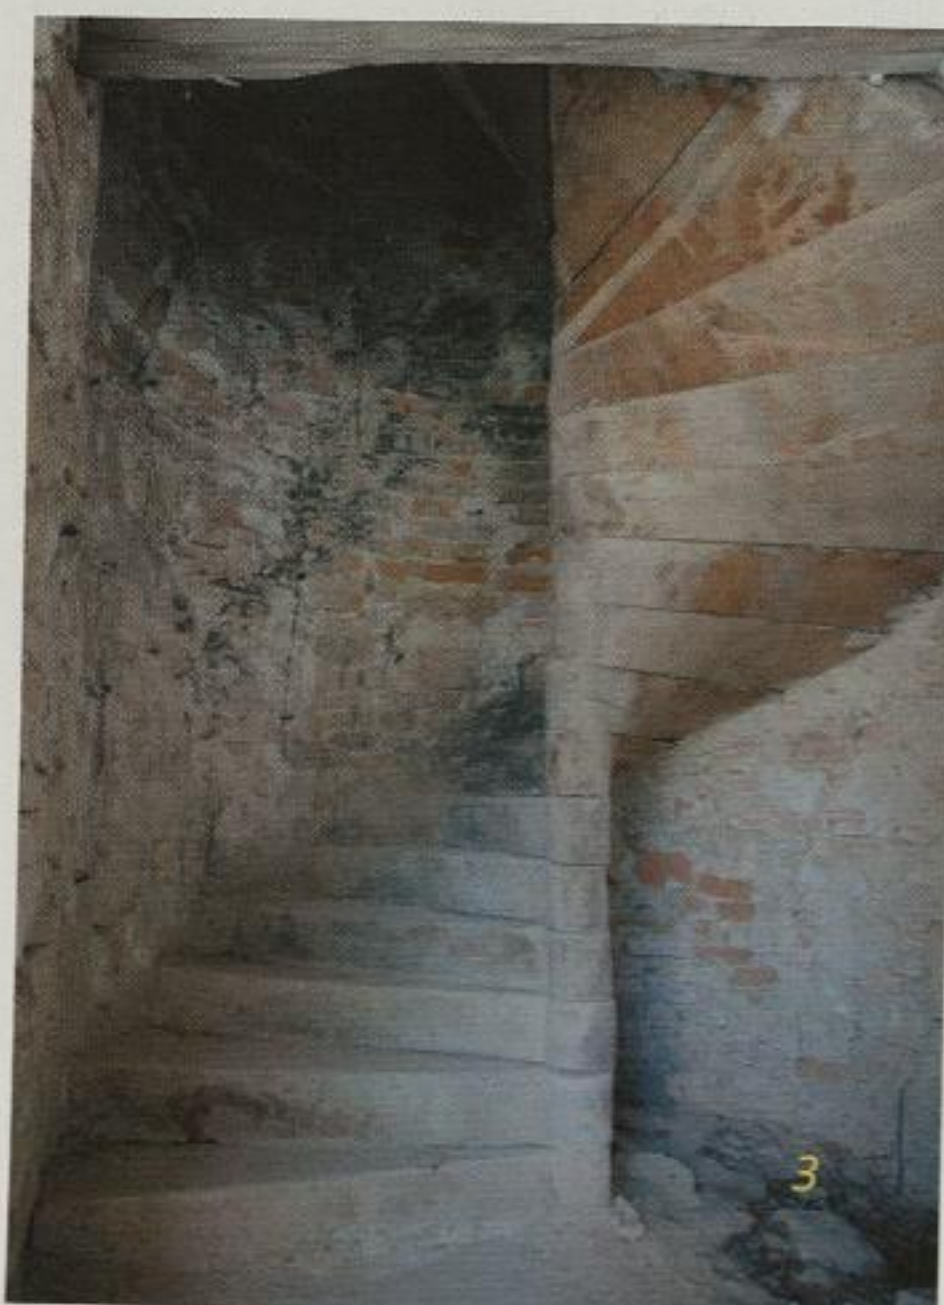
Abb. 148.2.

Man kann diese Technik auch vorzüglich zum Befestigen von Geländerpfosten anwenden (Abb. 148.2). Gratleisten/-Pfosten sind erstaunlich stabil bei Querbelastungen, insbesondere in Eichenholz. Man muss aber auf trockenes Holz achten, weil die Verbindung durch das Schwinden des Holzes lose werden kann. Um dieses zu vermeiden, können Gratleisten und Gratnuten leicht konisch ausgearbeitet werden, man kann die Leiste oder den Pfosten dann nachschlagen und er sitzt immer fest.
